# Wenn die Burg zum Arbeitsplatz wird

Die Burg Neu-Aspermont blickt auf 900 Jahre Geschichte zurück. Hier lebten einst Ritter. Seit 2014 nehmen die Aktivmitglieder des Burgenvereins Graubünden Sanierungsarbeiten an der Ruine vor. Jürg Rusch, der Technische Leiter, zeigte der «Applica» unter anderem den Rittersaal, ein 500 Jahre altes Plumpsklo und Schiessscharten.

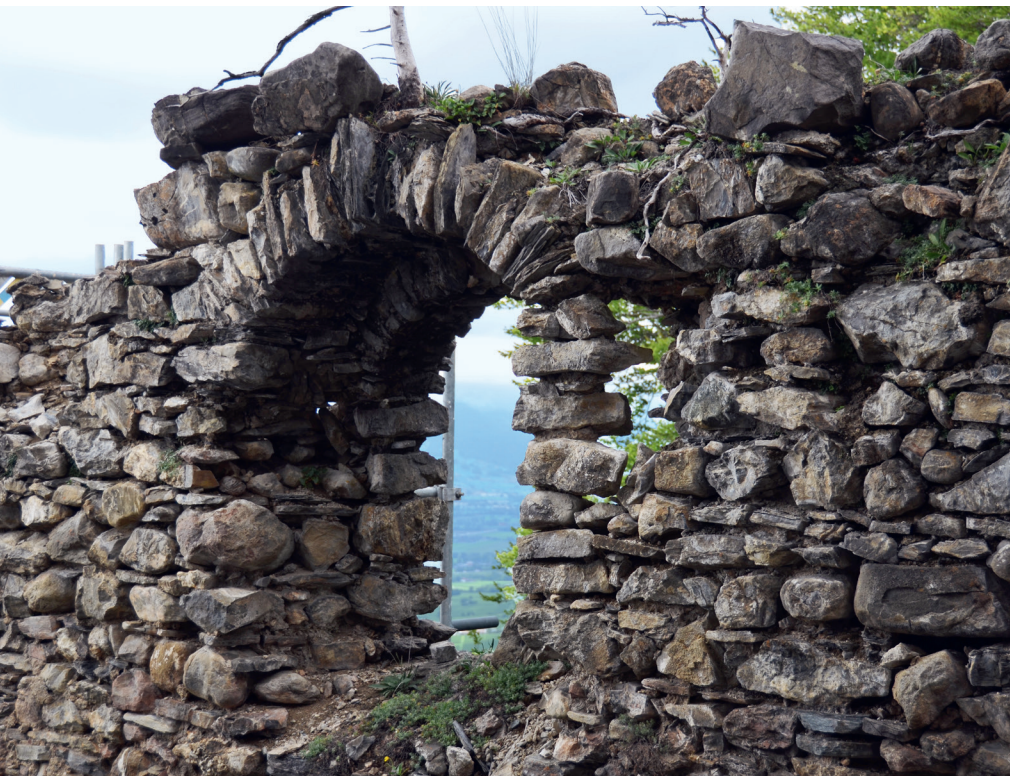
Leicht surreal: Dieses von einem Bäumchen gekrönte Fenster trotz der Statik.

«Wir müssen einen Riesenaufwand betreiben», sagt Rusch. Da der Keil ein Volumen von rund 10 Kubikmetern hat, kann vorerst nur die untere Partie vollendet werden. Den Rest wird entweder der BVG oder der örtliche Baumeister im nächsten Jahr erstellen. Auf der dritten Etage lässt sich von weitem ein weiterer «Patient» bestaunen: ein Fensterbogen, der nur noch von zwei Steinen gestützt ist. Zuoberst krallen sich die

Wurzeln eines bereits abgestorbenen Tännchens an den Steinen fest. Es verleiht dem Ganzen etwas Surreales. Bis zum höchsten Punkt der Burg geht es nochmals 12 Meter in die Höhe. Rusch schmunzelt: «Sind Sie schwindelfrei?» Oben angekommen: Die Aussicht vom Turm ist gigantisch.
